Modellname	Modell	Typ	Modelljahr	Datum	Verfasser
CB1300S	CB1300S5 CB1300SA5	SC54	05	28-11-05	Grün/Gaßner Quality & Service

## Verkleidungsscheibe flattert (CB1300S)

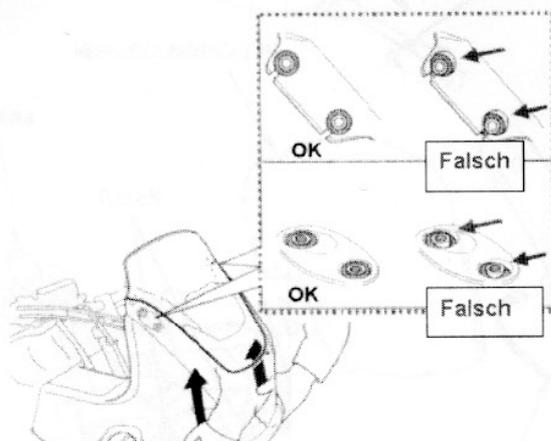
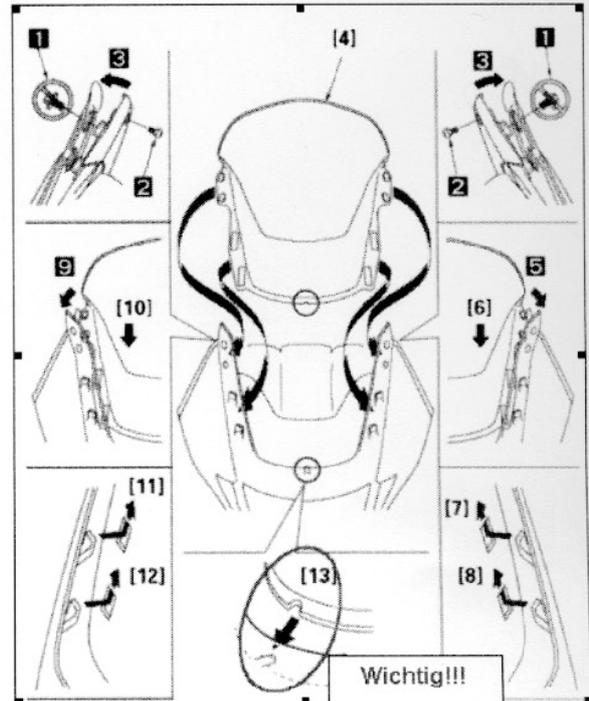
Die Kerbe in der Verkleidungsscheibe und die Nase an der Frontverkleidung genau aufeinander ausrichten. Wenn beides passgenau zusammengefügt ist, gibt es zwischen Scheibe und Verkleidung keinen Spalt.

Beim Ausrichten und Ansetzen der Verkleidungsscheibe darauf achten, dass die Gummitüllen richtig sitzen und nicht gequetscht sind.
